GOBIERNO AUTÓNOMO  
MUNICIPAL DE LA PAZ

PLAN DE INTERVENCIÓN PARA DEMOLICIÓN - PROTOCOLO TÉCNICO  
DE INTERVENCIÓN PARA LA EJECUCIÓN DE DEMOLICIONES  
MANUALES CONTROLADAS PARCIALES Y/O TOTALES DE  
EDIFICACIONES CON AFECTACIÓN ESTRUCTURAL, ORIENTADO A LA  
PROTECCIÓN DE LA VIDA HUMANA MEDIANTE LA REDUCCIÓN DEL  
RIESGO DE COLAPSO Y LA MITIGACIÓN DEL RIESGO GEODINÁMICO

**CASO DE INTERVENCIÓN: SAN ISIDRO BAJO  
GESTIÓN 2026**

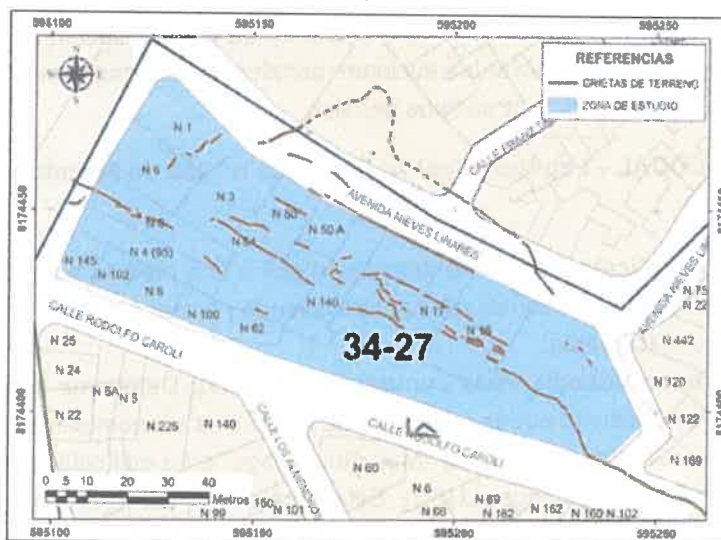
Figura 1. Mapas de Grietas

El análisis patológico estructural clasifica las deformaciones observadas en tipologías principales, correlacionándolas directamente con el movimiento del suelo para evaluar el peligro de colapso inminente. Unas de las tipologías son las grietas identificadas que son indicadores de tracción o de asentamientos diferenciales localizados generados por el hundimiento del terreno. Estas discontinuidades indican que la dirección vectorial del movimiento se orienta hacia la calle Rodolfo Caroli, y han sido plasmadas en el plano que se presenta a continuación.

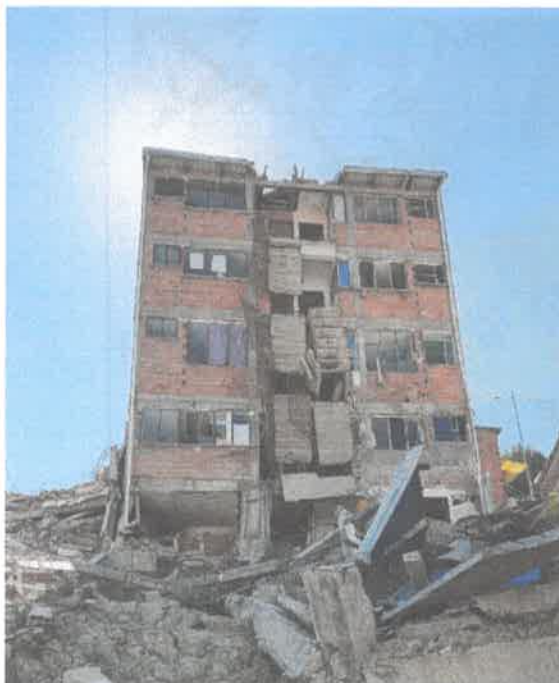
**Fotografía 1.** Elevación Frontal de la vivienda con el colapso parcial de las escaleras y demolición de tabiquería.

La vivienda del Sr. Enrique Bustamante corresponde a una edificación de seis niveles, construida mediante un sistema estructural de pórticos de hormigón armado con cerramientos de mampostería de ladrillo, conformado por columnas, vigas, losas alivianadas, escaleras y muros de contención destinados a resistir el empuje del terreno. Debido a las condiciones de seguridad y al avanzado estado de afectación, la inspección se realizó únicamente desde el exterior de la edificación, observándose desplazamientos diferenciales y deformaciones compatibles con el desajuste del suelo ocasionado por el movimiento geodinámico que afecta al sector.

Asimismo, se evidenció el colapso parcial de la planta inferior y del sistema de escaleras, acompañado por la pérdida de continuidad de elementos estructurales, desprendimiento de cerramientos y deformación de los pórticos resistentes. Las fotografías muestran un proceso de falla progresiva asociado a la pérdida del soporte del terreno, generando el colapso de los niveles inferiores y comprometiendo la estabilidad global de la edificación, condición que representa un riesgo estructural muy alto y hace inviable su ocupación en las condiciones actuales.

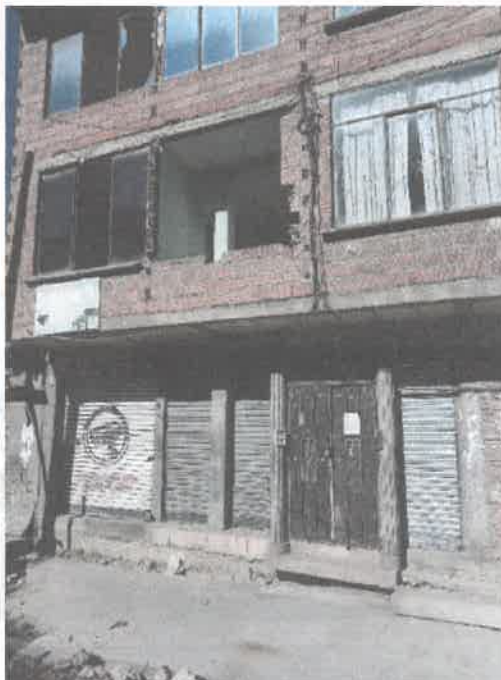
**Fotografía 2.** Elevación Frontal del predio afectado con salida a la Av. Nieves Linares.

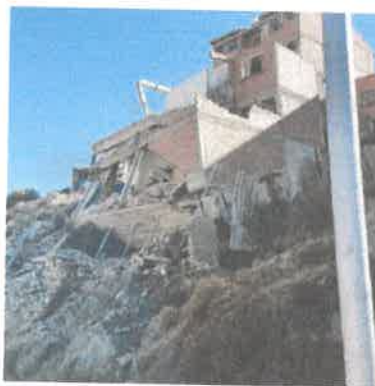
Fotografía 3. Segundo Bloque de la vivienda afectada.

La vivienda del Sr. Waldo Castro está conformada por dos bloques estructuralmente independientes. El primer bloque, ubicado con frente a la Av. Nieves Linares, presenta un sistema estructural aporticado de hormigón armado con cerramientos de mampostería de ladrillo, evidenciándose una inclinación generalizada respecto a la vertical, ocasionado por desplazamientos diferenciales producto del desajuste del suelo. El segundo bloque, emplazado en la parte inferior del predio, corresponde a una edificación de cuatro niveles, construida mediante pórticos de hormigón armado, losas de hormigón armado, columnas, vigas y muros de contención, la cual presenta colapso estructural parcial de sus niveles inferiores, motivo por el cual fue evacuada y sometida a demolición parcial.

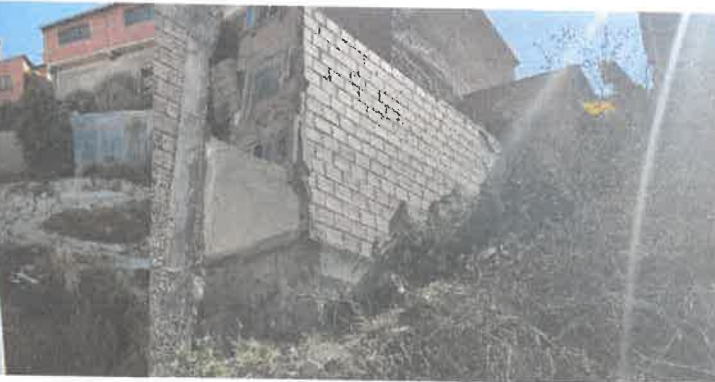
Fotografía 4. Primer Bloque del predio.

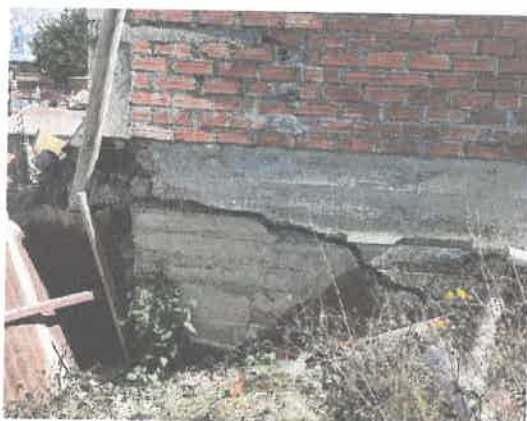
Fotografía 5. Muro lateral con grietas excesivas.

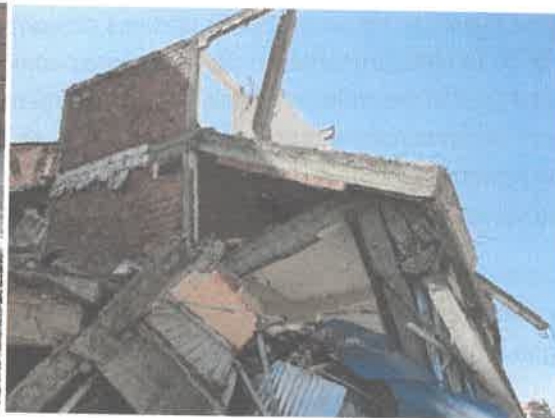
Fotografía 6. Colapso estructural parcial en el Bloque 2

La inspección visual evidencia un colapso progresivo del sistema resistente, caracterizado por la pérdida del apoyo muro y columna, como consecuencia del desajuste del suelo provocado por el movimiento geodinámico del sector. Se observa el colapso de columnas, vigas y losas de hormigón armado, con formación de un mecanismo de falla por pérdida de estabilidad global, acompañado por el desprendimiento y fractura de los cerramientos de mampostería. Asimismo, el muro de contención presenta grietas de gran apertura y separación de sus elementos, evidenciando la pérdida de su capacidad para resistir el empuje de tierras. El conjunto de

daños estructurales refleja un estado de colapso estructural avanzado, con pérdida de la continuidad del sistema resistente y una condición de inestabilidad incompatible con la permanencia segura de la edificación.

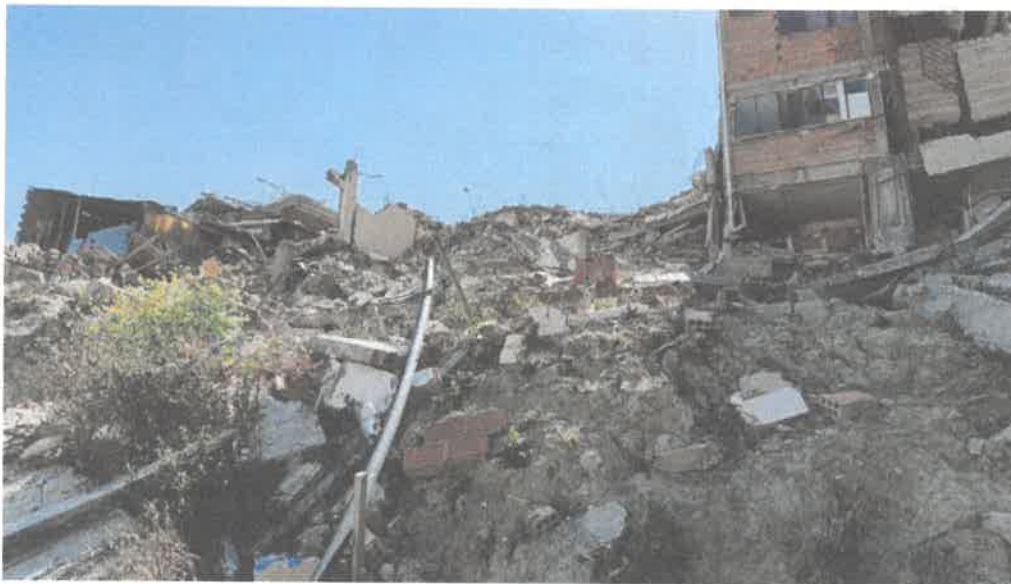
Fotografía 7. Demolición de los elementos estructurales y no estructurales casi en su totalidad.

Las viviendas de la Sra. Magda Bustamante y del Sr. Santiago Bustamante, construidas mediante sistemas estructurales de pórticos de hormigón armado con cerramientos de mampostería de ladrillo, presentaron daños severos como consecuencia del desajuste del suelo provocado por el movimiento geodinámico que afecta al sector San Isidro Bajo. Debido al elevado grado de afectación estructural y a la pérdida de estabilidad de las edificaciones, ambos predios fueron evacuados y sometidos a un proceso de demolición parcial controlada como medida de mitigación del riesgo.

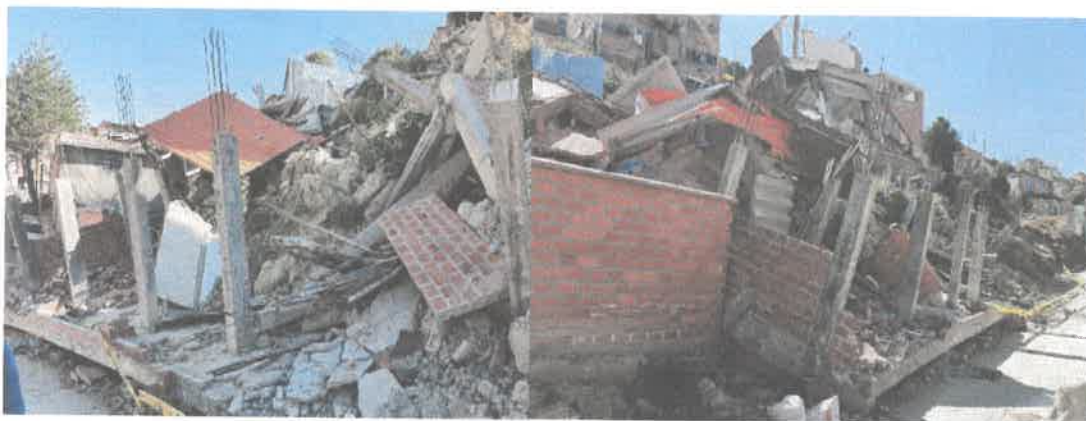
Asimismo, se constató el colapso de las losas, vigas, muros y cerramientos, con acumulación de escombros sobre el predio y la calle Rodolfo Caroli, donde parte de la losa colapsada invade la vía pública, constituyendo un riesgo para la transitabilidad peatonal. La pérdida total del sistema resistente y el colapso generalizado de la estructura evidencian un estado de falla irreversible, por lo que la vivienda es considerada estructuralmente inhabitable.

Fotografía 8. Vista frontal - Colapso de la infraestructura.

Fotografía 9. Vista Lateral - Colapso de la infraestructura.

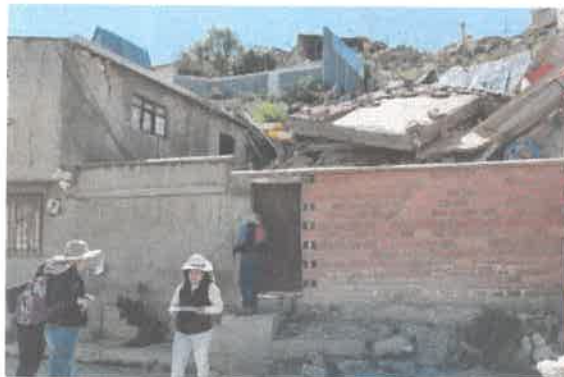
La vivienda de la Sra. Doris Vélez consta de dos plantas con acceso por la calle Rodolfo Caroli, construida mediante un sistema estructural de muros portantes, conformado por tabiquería de ladrillo, piso de madera y muros de contención de hormigón armado. Debido al alto nivel de afectación ocasionado por el desajuste del suelo provocado por el movimiento geodinámico del sector, la vivienda fue evacuada. Durante la inspección se constató que parte de la losa perteneciente a una estructura superior colapsó sobre este predio, generando una sobrecarga por impacto y daños estructurales adicionales en la vivienda.

Fotografía 10. Losa de H<sup>a</sup>A<sup>o</sup> colapsada sobre el predio.

| La vivienda de la Sra. Doris Vélez presenta fisuras y grietas en muros, además de daños ocasionados por el colapso de una losa de la edificación superior, como consecuencia del movimiento geodinámico que afecta al sector. Se recomienda mantener la vivienda desocupada y priorizar las obras de estabilización del talud. Posteriormente, deberá realizar la demolición. | | | | | | | | Irregular | X | | | Baja | | |

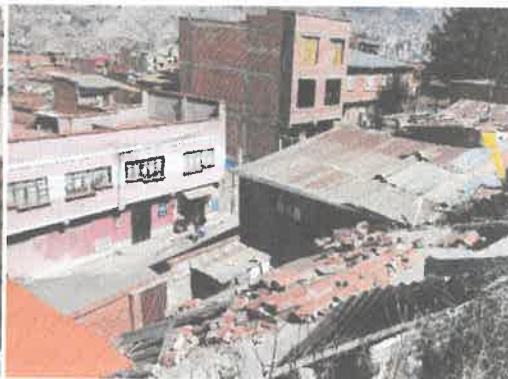
Fotografía 11. Vista Superior de la vivienda.

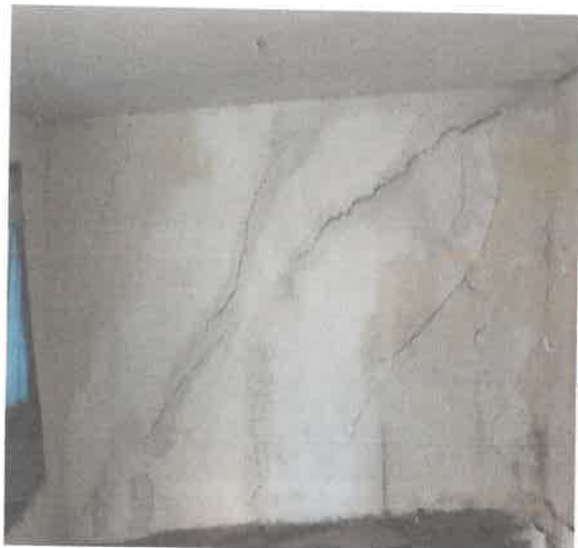
Asimismo, se identificaron fisuras y grietas de diversas orientaciones en los muros interiores, predominando grietas diagonales y horizontales de gran apertura, compatibles con asentamientos diferenciales y desplazamientos relativos de la estructura. La combinación de los daños ocasionados por el movimiento del terreno y el colapso de la edificación superior evidencia un deterioro significativo del comportamiento estructural de la vivienda, comprometiendo su estabilidad y justificando técnicamente su evacuación debido al elevado nivel de riesgo existente.

Fotografía 12. Fisuras y grietas en tabiquería.

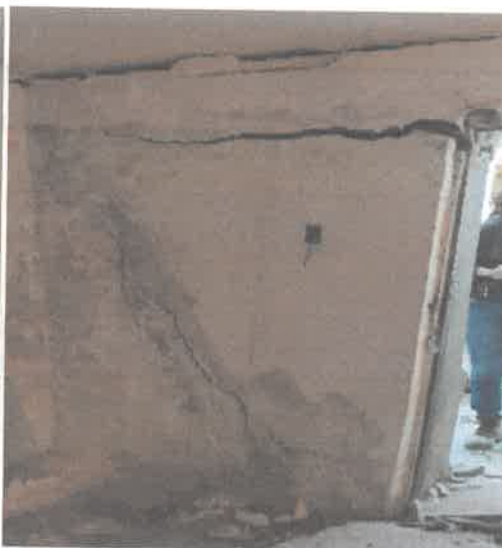
Fotografía 13. Fisuras y grietas en tabiquería.

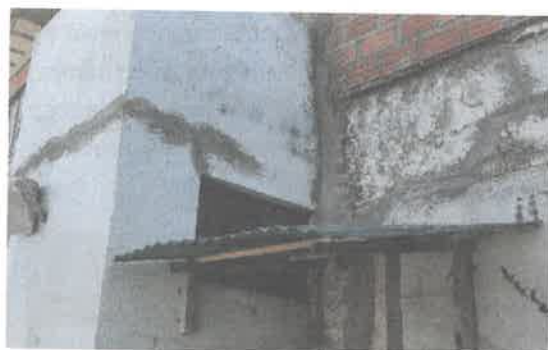
Fotografía 14. Sellado de grietas por parte de la propietaria.

propietario con mortero de cemento en la tabiquería y los muros de contención, donde, dichas anomalías siguen presentes debido al movimiento del suelo.

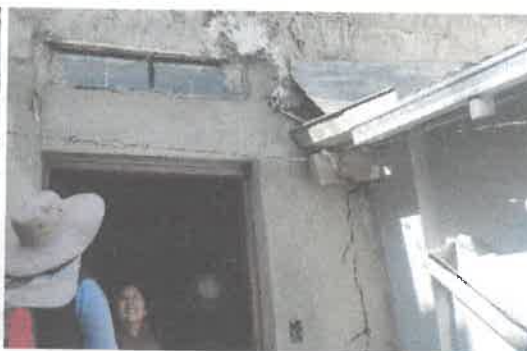
Fotografía 15. Grietas y fisuras en tabiquería.

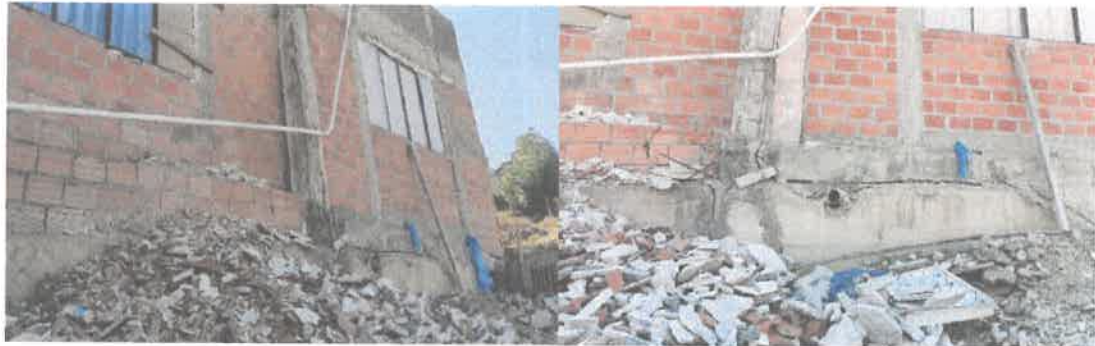
**Fotografía 16.** Parte inferior de la vivienda con presencia de demolición.

**Fotografía 17.** Columna de H<sup>o</sup>A afectada por el movimiento geodinámico.

En la parte inferior de la vivienda se evidenció una demolición parcial, observándose escombros de ladrillo y estuco. Además, una de las columnas presenta una desvinculación respecto al muro de hormigón que la contiene, debido a la pérdida de empotramiento en la base del muro ocasionada por los desplazamientos del terreno. En dicho encuentro se observa la exposición de las armaduras de refuerzo, como consecuencia del desprendimiento del recubrimiento de hormigón, condición que permite el ingreso de humedad y acelera procesos de corrosión, comprometiendo la durabilidad y el comportamiento estructural del elemento.

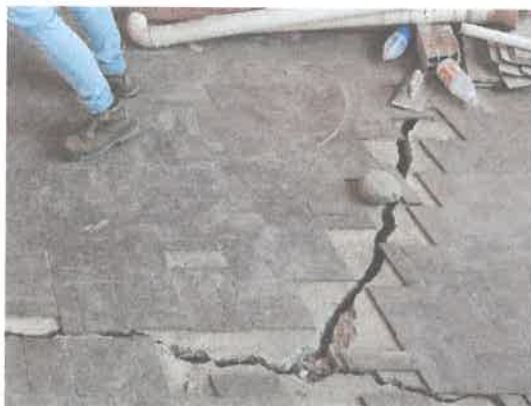
**Fotografía 18.** Grietas en pisos con gran apertura.

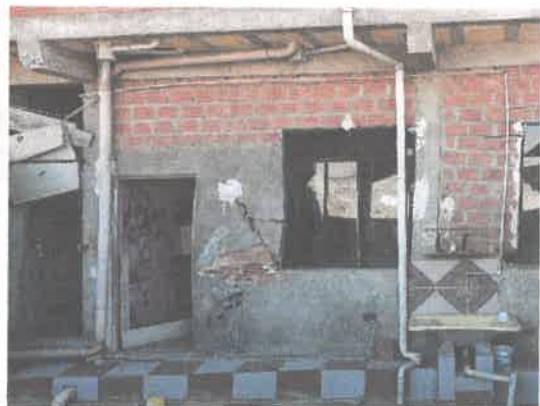
**Fotografía 19.** Grietas en apertura de puertas y ventanas.

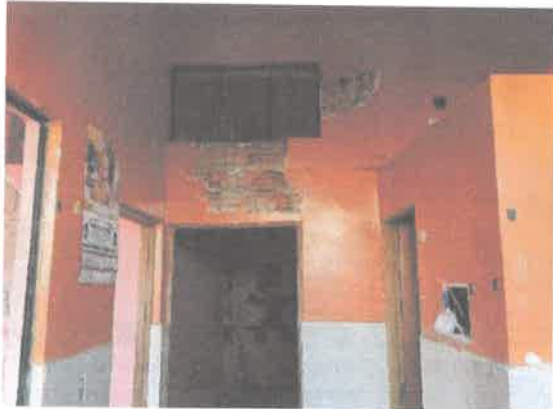
**Fotografía 20.** Daños severos en dintel de tabiquería de ladrillo.

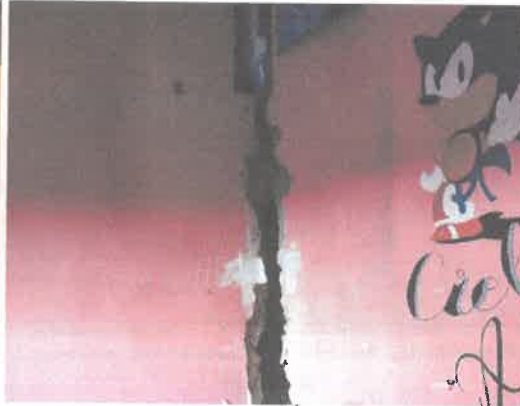
**Fotografía 21.** Apertura excesiva en encuentro de muro de sótano y tabiquería.

Asimismo, se identificó una grieta vertical de apertura significativa entre un muro sótano de H<sup>o</sup>C<sup>o</sup> y el muro transversal divisorio de tabiquería de ladrillo, que se desarrolla desde el encuentro con la losa superior hasta la parte inferior del muro, alcanzando una abertura aproximada de 10 cm. Esta anomalía estructural refleja la pérdida de la capacidad resistente del muro frente a empujes laterales de material terreo, como consecuencia de los desplazamientos provocados por el movimiento del terreno, constituyendo una manifestación del comportamiento desfavorable de la interacción suelo-estructura y del proceso progresivo de deformación que afecta a la vivienda.

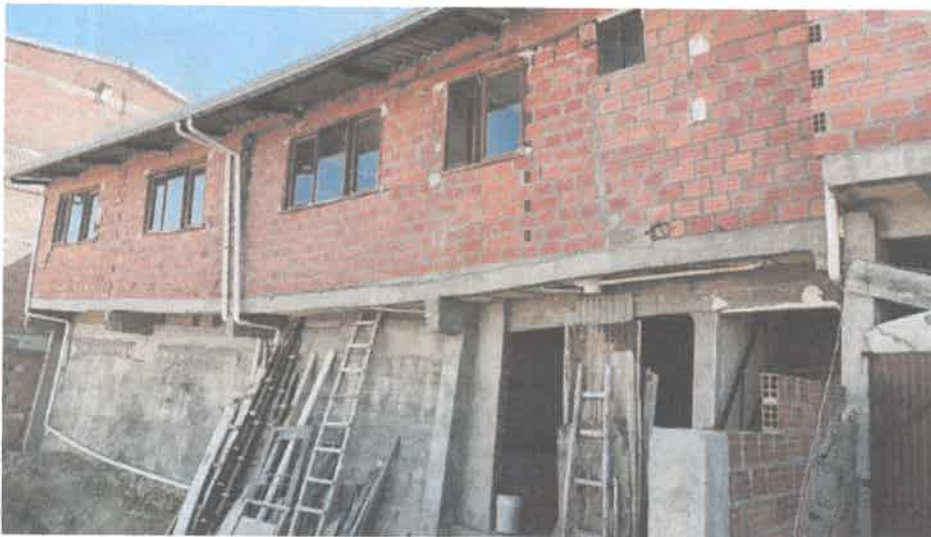
**Fotografía 22.** Deformación angular en losa alivianada y grietas localizadas en ventanas.

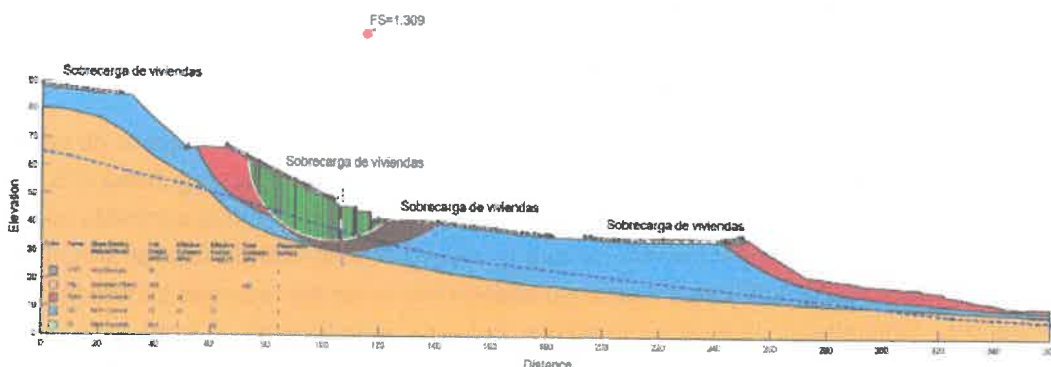
Figura 18. Análisis de estabilidad de taludes - Perfil B – Estado actual – FoS=1.309

El análisis de estabilidad presentado corresponde a una condición previa al colapso de varias edificaciones emplazadas sobre el talud, donde se obtuvo un factor de seguridad (FS) de 1.309, valor que representaba una condición de estabilidad cercana al límite admisible según la FHWA NHI-06-088. El modelo evidencia que la superficie potencial de falla atraviesa los estratos de menor resistencia y se encuentra influenciada por las sobrecargas generadas por las viviendas. Sin embargo, la evaluación predial realizada permitió verificar que las condiciones actuales han evolucionado desfavorablemente, observándose colapsos parciales y totales de viviendas, deformaciones severas, asentamientos diferenciales, pérdida del soporte de cimentación y demoliciones controladas, confirmando que el proceso de remoción en masa continúa activo y que la condición de estabilidad del talud es actualmente más crítica que la representada en el modelo inicial.

Previamente al diseño definitivo de las obras, se recomienda desarrollar una campaña integral de investigaciones de campo, que incluya levantamiento topográfico de alta precisión, vuelos fotogramétricos con dron para la generación de modelos digitales del terreno y ortofotografías, estudios geofísicos mediante refracción sísmica y tomografía eléctrica para definir la geometría del macizo y la profundidad de la superficie de falla, además de una campaña geotécnica con perforaciones y pozos de exploración, recuperación de muestras inalteradas y alteradas, ensayos de laboratorio (granulometría, límites de Atterberg, humedad natural, corte directo, compresión triaxial, consolidación y permeabilidad), así como la instalación de inclinómetros para monitorear los desplazamientos del terreno, piezómetros para controlar la evolución del nivel freático y, de ser necesario, prismas topográficos o estaciones GNSS para el seguimiento de deformaciones superficiales. Finalmente, con la información obtenida deberá efectuarse una nueva modelación numérica mediante métodos de equilibrio límite y elementos finitos, verificando que la solución propuesta alcance un factor de seguridad mínimo de 1.50 para condiciones permanentes, conforme a las recomendaciones de la FHWA NHI-06-088, garantizando la estabilidad global del talud y la seguridad de las futuras intervenciones en el sector.
