GOBIERNO AUTÓNOMO  
MUNICIPAL DE LA PAZ

PLAN DE INTERVENCIÓN PARA DEMOLICIÓN - PROTOCOLO TÉCNICO  
DE INTERVENCIÓN PARA LA EJECUCIÓN DE DEMOLICIONES  
MANUALES CONTROLADAS PARCIALES Y/O TOTALES DE  
EDIFICACIONES CON AFECTACIÓN ESTRUCTURAL, ORIENTADO A LA  
PROTECCIÓN DE LA VIDA HUMANA MEDIANTE LA REDUCCIÓN DEL  
RIESGO DE COLAPSO Y LA MITIGACIÓN DEL RIESGO GEODINÁMICO

**CASO DE INTERVENCIÓN: SAN ISIDRO BAJO  
GESTIÓN 2026**

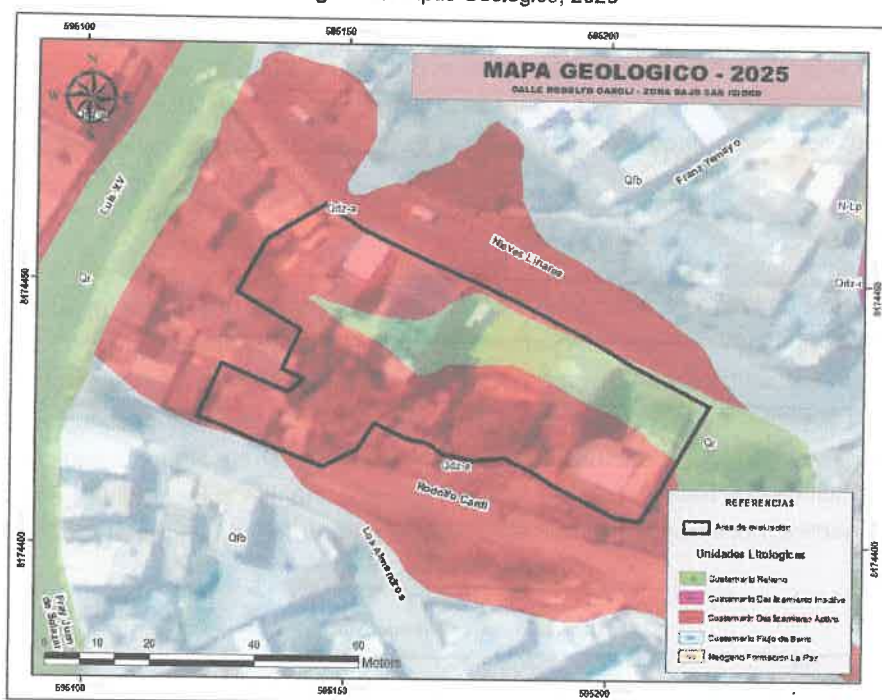
**Figura 2. Mapas Geológico, 2025**

El sector presenta una secuencia estratigráfica propensa a la inestabilidad geotécnica, caracterizada por la superposición de capas arcillosas, depósitos superficiales altamente permeables y una fuerte intervención humana. La Formación La Paz (NLP) actúa como la unidad basal del sector (infrayaciendo a las demás). Aunque no aflora ampliamente, es visible a través de una ventana en el talud del extremo NE-SE de la ladera; está compuesta por estratos delgados y subhorizontales de arcillas limosas, arcilla, arena y conglomerados clásticos.

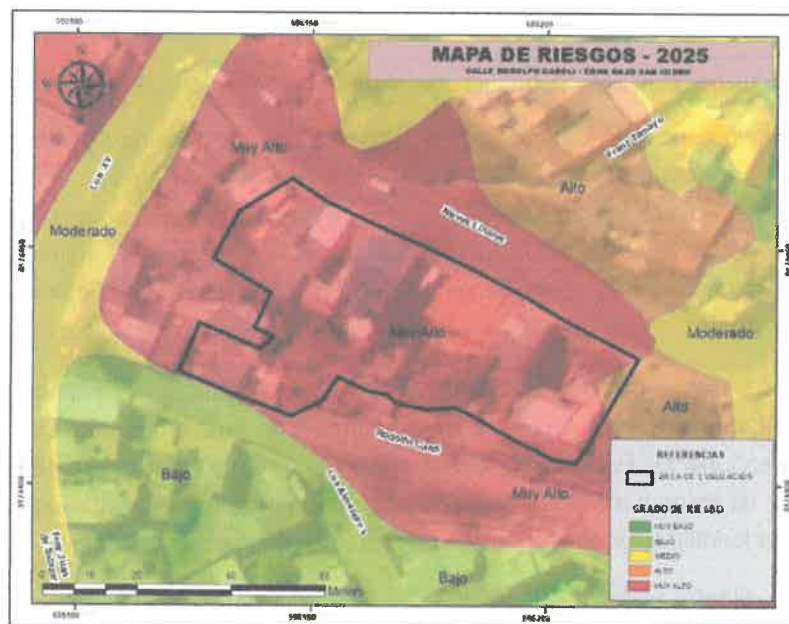
Figura 3. Mapa de Riesgos, 2025

La zona de Bajo San Isidro es considerada como sector de “Muy Alto Riesgo”, de acuerdo con la Plataforma de Riesgos, Amenazas y Vulnerabilidades – PRAV, debido a los efectos que han sufrido por la interacción de los movimientos de remoción de suelos o deslizamientos, debido a los tipos de suelos y su resistencia limitada, las altas pendientes y la presencia de aguas subterráneas. A todo esto, se suman la expansión urbana y el crecimiento poblacional, así como las condiciones de habitabilidad, que han generado una alta vulnerabilidad en el sector. Estos componentes, las amenazas y vulnerabilidades de grado alto han generado la situación de riesgo.

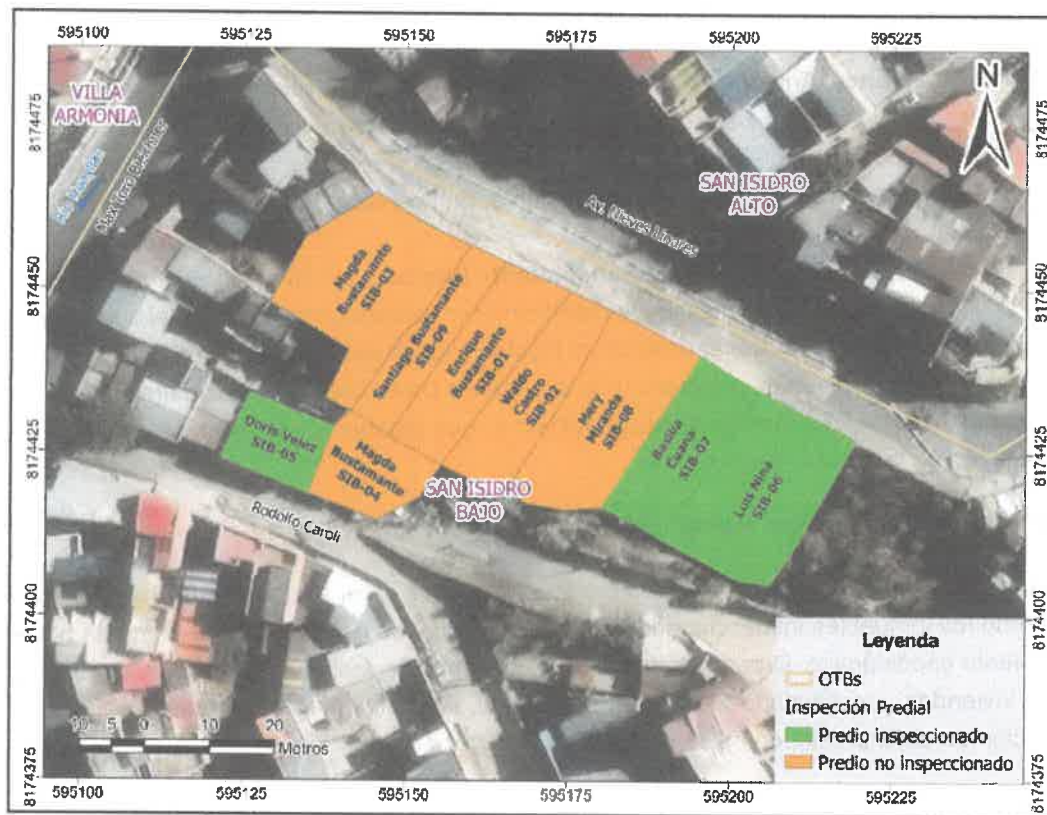
Figura 4. Mapas de Inspección Predial

La **Figura 4** muestra la ubicación de los predios evaluados en el sector San Isidro Bajo, diferenciando los inmuebles inspeccionados y no inspeccionados dentro del área afectada por el movimiento geodinámico. Durante la inspección de campo se realizó la evaluación estructural de las viviendas, identificando el sistema estructural, las patologías existentes y el nivel de afectación de cada predio, como se muestra en la **Figura 5**.

El personal técnico de la Subalcaldía San Antonio, mediante la unidad competente, deberá proceder a la notificación formal y urgente de los propietarios de los predios identificados con los códigos SIB 01 a SIB 05 (ver Figura 4).

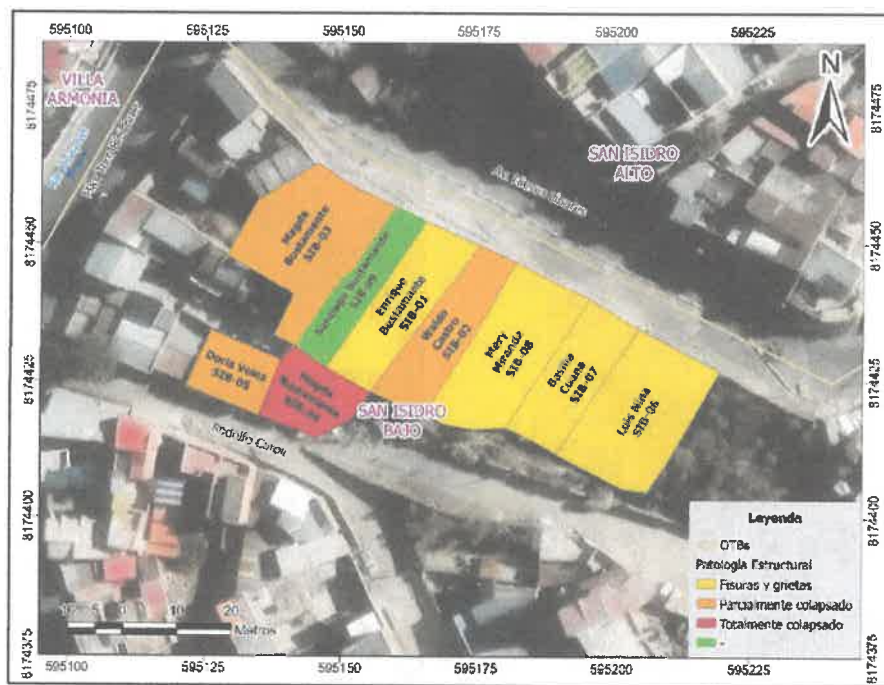
**Figura 5. Mapas de Patologías Estructurales encontradas en las viviendas**

En los inmuebles inspeccionados se evidenciaron fisuras y grietas, asentamientos diferenciales, deformaciones estructurales, colapsos parciales y totales, además de demoliciones controladas en las edificaciones con mayor nivel de daño (Ver **Figura 6**). En conjunto, la inspección permitió establecer que las patologías observadas están directamente relacionadas con el desajuste del suelo provocado por el movimiento geodinámico del sector, constituyendo la base para el diagnóstico del estado estructural y la evaluación del riesgo de las viviendas afectadas.

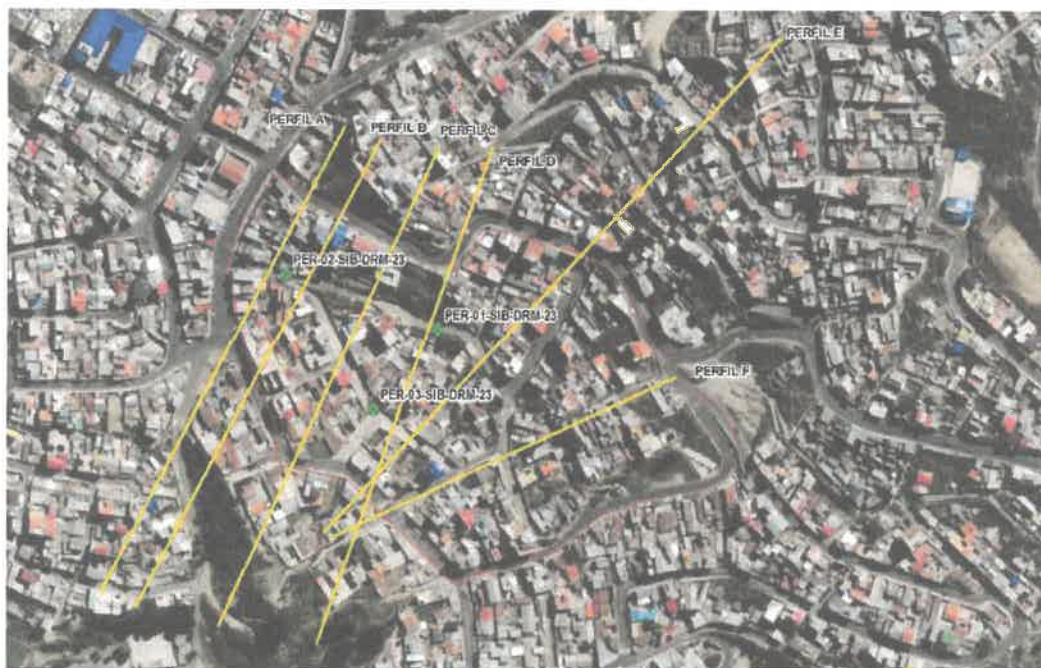
**Figura 17.** Distribución en planta de las secciones críticas para el análisis de estabilidad

El análisis de estabilidad presentado corresponde a una condición previa al colapso de varias edificaciones emplazadas sobre el talud, donde se obtuvo un factor de seguridad (FS) de 1.309, valor que representaba una condición de estabilidad cercana al límite admisible según la FHWA NHI-06-088. El modelo evidencia que la superficie potencial de falla atraviesa los estratos de menor resistencia y se encuentra influenciada por las sobrecargas generadas por las viviendas. Sin embargo, la evaluación predial realizada permitió verificar que las condiciones actuales han evolucionado desfavorablemente, observándose colapsos parciales y totales de viviendas, deformaciones severas, asentamientos diferenciales, pérdida del soporte de cimentación y demoliciones controladas, confirmando que el proceso de remoción en masa continúa activo y que la condición de estabilidad del talud es actualmente más crítica que la representada en el modelo inicial.
